Betonböden für die Geflügelmast - Vermeiden von Schäden beim Einbau

Von Manfred Puche, Berlin

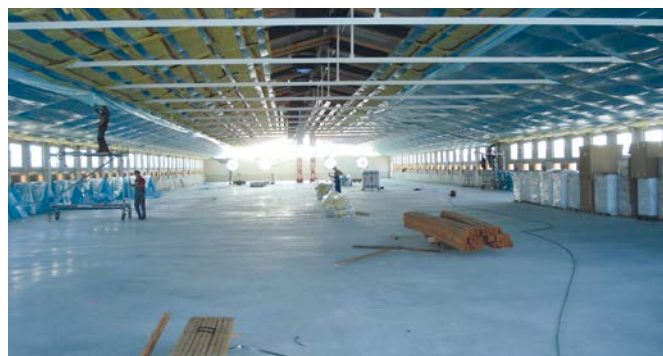
Bild 2: Innenansicht eines Stalls während der Dämmung des Daches

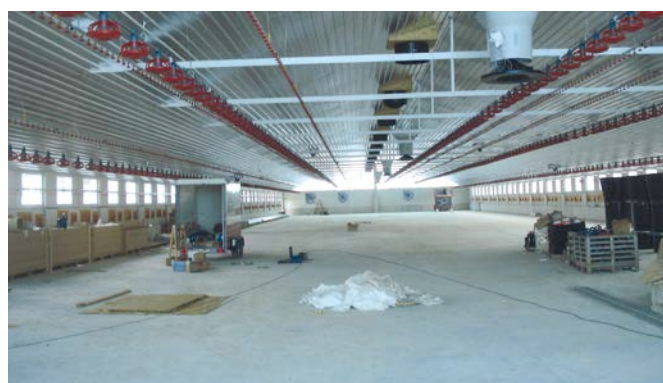
In der Halle 1 war die Dachdämmung zwischenzeitlich eingebracht und die Belüftungsfenster waren eingebaut worden (Bild 3). In Halle 2 war das Dach lediglich regendicht geschlossen, die Fensteröffnungen noch im Rohbauzustand – also offen.

Bild 3: Stall mit fertiggestellter Dachdämmung

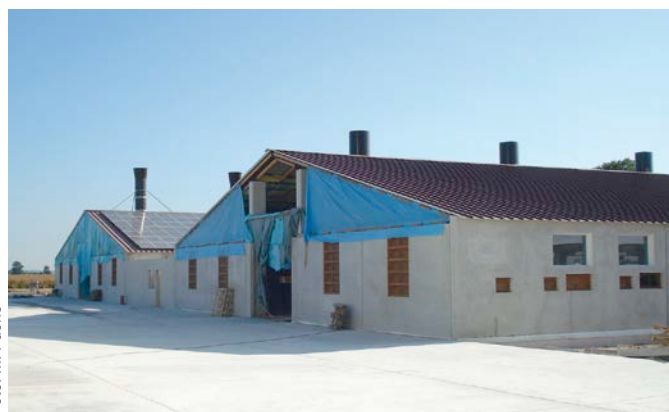
Bild 1: Außenansicht der beiden Ställe

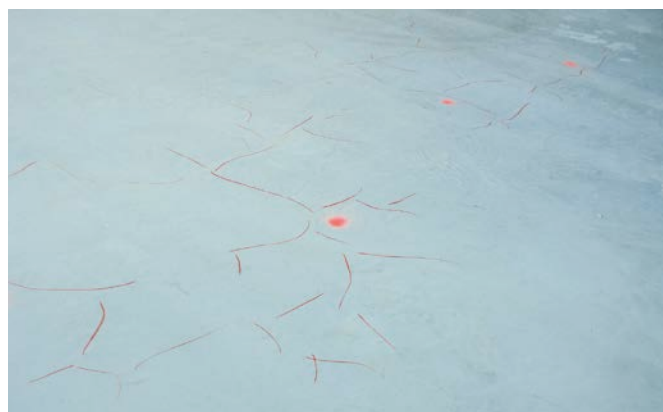
Bild 4: Über den ganzen Stall verteilte Krakeleerisse, nachgezeichnet

Die Oberflächen beider Hallen sahen unmittelbar nach der Sanierung mangelfrei aus, die Überarbeitung schien gelungen. Nach zwei Wochen jedoch zeigten sich in der Halle 2 Risse, die sich krakeleeförmig über nahezu die gesamte Bodenplatte erstreckten (Bilder 4 und 5). Die Schollen, die sich abgrenzten, waren ca. 20 cm x 30 cm groß, die Rissbreiten lagen bei 0,1 mm bis 0,15 mm (Bild 6). An allen Rissen lag die aufgebraute Estrichschicht hohl und ließ sich nahezu mühelos ablösen (Bild 7).

Was war die Ursache des unterschiedlichen Erfolgs der scheinbar gleichartigen Sanierungen, die bei der Halle 2 eine weitere Überarbeitung erforderlich machte? Anhand des Rissbildes war die Ursache klar: ungeordnete Risse, schnell nach dem Aufbringen des Estrichs entstanden, Ablösung der aufgebrauten Schicht. Die Verformung des Hartstoffestrichs (Verkürzung), die zur flächigen Rissbildung geführt hat, lässt sich anhand der Rissbreiten (0,1 mm bis 0,15 mm) und der Rissabstände (20 cm bis 30 cm) eingrenzen: $0,1 \text{ mm} / 0,3 \text{ m}$ bis $0,15 \text{ mm} / 0,2 \text{ m} = 0,33 \text{ mm/m}$ bis $0,75 \text{ mm/m}$ Verkürzung des Estrichs. Dies entspricht sehr gut dem Schwindmaß von zementgebundenen Materialien bei hohen Wasserzementwerten.

So wird auch klar, wieso es in der Halle 1 zu keinem Schaden kam: Das Hallendach war gedämmt, die Lüftungsöffnungen geschlossen, Zugluft konnte nicht entstehen. In Halle 2 kam es zu starker Aufheizung und Zugluft, die an der Oberfläche des Estrichs den schnellen Schwindvorgang auslöste, bevor das Material seine Festigkeit aufbauen konnte.

Beton und Zementestriche sind in den ersten Tagen der Erhärtung vor Austrocknung und Zugluft zu schützen. Anhand der oben angeführten Verformung war die Zuordnung zum Schwindmaß eindeutig und das Ablösen des in Schollen gerissenen Hartstoffestrichs erklärbar. Halle 1 konnte in Betrieb gehen, in Halle 2 musste der gesamte Estrich abgestoßen bzw. kugelgestrahlt werden, anschließend erfolgte die Sanierung der Sanierung baugleich und nunmehr erfolgreich. Das Dach war derweil fertig gestellt, die Lüftungsöffnungen verschließbar – und das warme Sommerwetter vorüber.

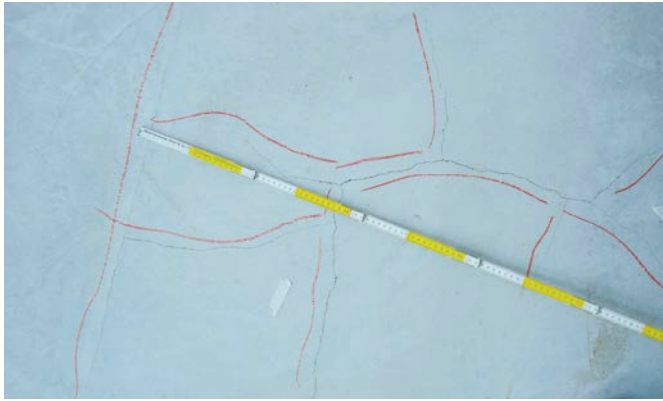
Bild 5: Krakeleerisse im Hartstoffestrich, nachgezeichnet

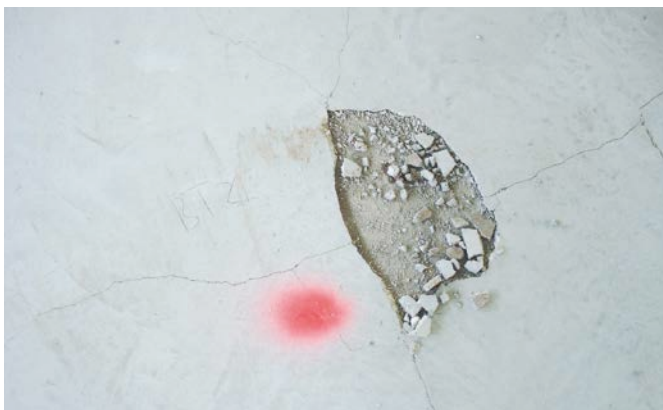
Bild 7: Abplatzen des hohl liegenden Estrichs im Bereich der Rissbildung

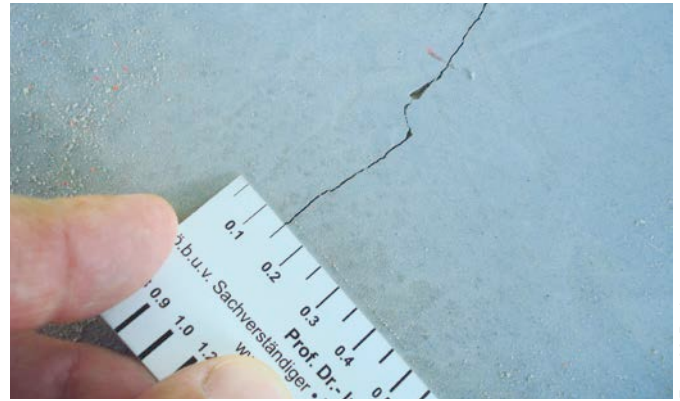
Bild 6: Risse mit Breiten von ca. 0,1 mm bis 0,15 mm

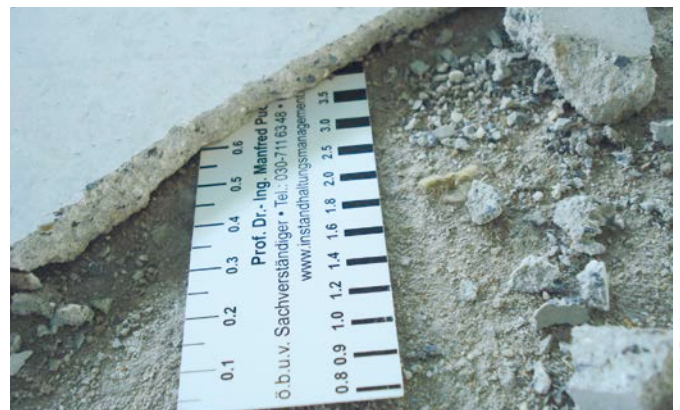
Bild 8: Hohlräume des Estrichs
