## Messungen zur Minderung vom Ammoniakemissionen in der Milchviehhaltung: Übersicht über bauliche Varianten im Bereich Laufflächen

3. BFL - Beratertagung, 25. - 26. September 2023

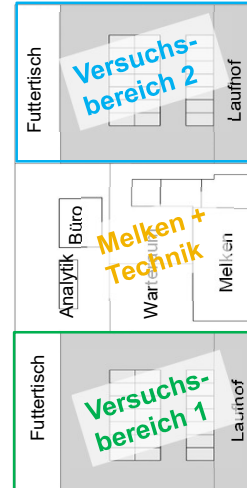
- Liegeboxenlaufstall mit zwei Versuchsbereichen für je 20 laktierende Kühe und getrennten Güllesystemen
  - Variable Anordnung und Abmessungen
  - Modulartige Bauweise
  - Weitere spezielle Versuchseinrichtungen
- Versuchsvarianten effizient variieren
  - Entwicklung und Optimierung schrittweise
  - Praxismassstab
  - Tieraktivität unbeeinflusst
  - Eingriff in betriebliche Abläufe gezielt

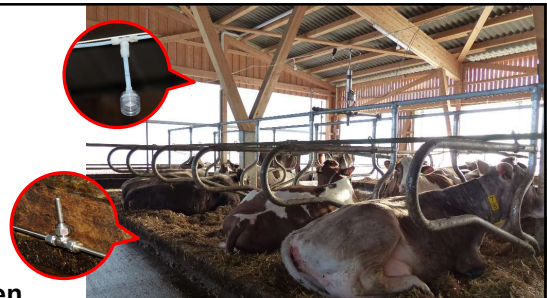
- Referenz ↔ bauliche Variante + organisatorische Varianten
- Vergleichende Messung, zeitgleich
- Jeweils 3 Jahreszeiten
- 24-h-Messungen online
- Tracer-Ratio-Methode mit  $SF_6$  und  $SF_5CF_3$
- Analytik:  $SF_6$ ,  $SF_5CF_3$  mit Gaschromatographie  
 $NH_3$ ,  $CH_4+CO_2$  mit Laserspektrometer
- Begleitparameter: Klima, Fütterung, Tierparameter, Verschmutzung...

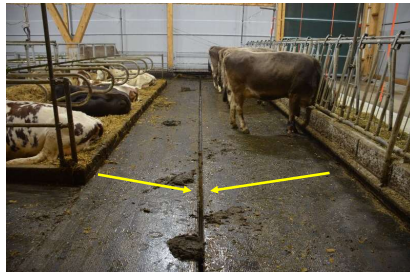
mit Quergefälle (3 %)

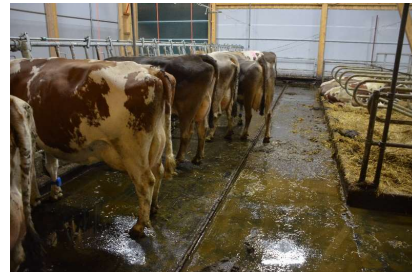
ohne Quergefälle

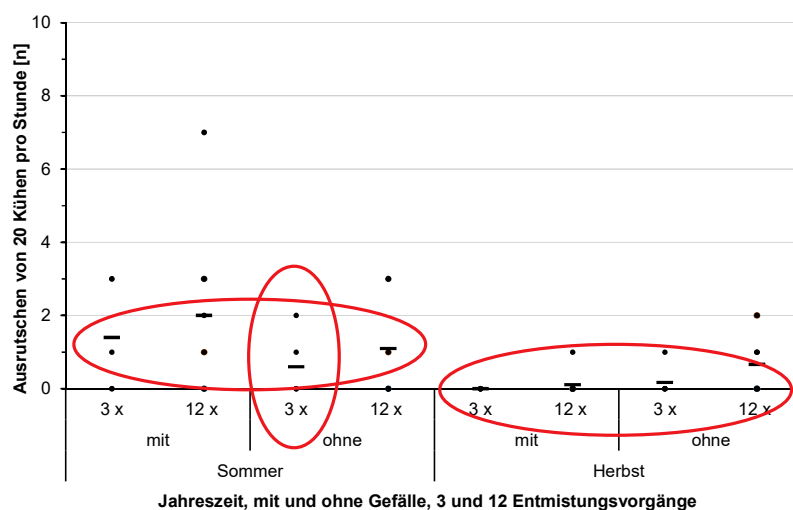
## Ausrutschen beim Gehen: Emissionsversuchsstall

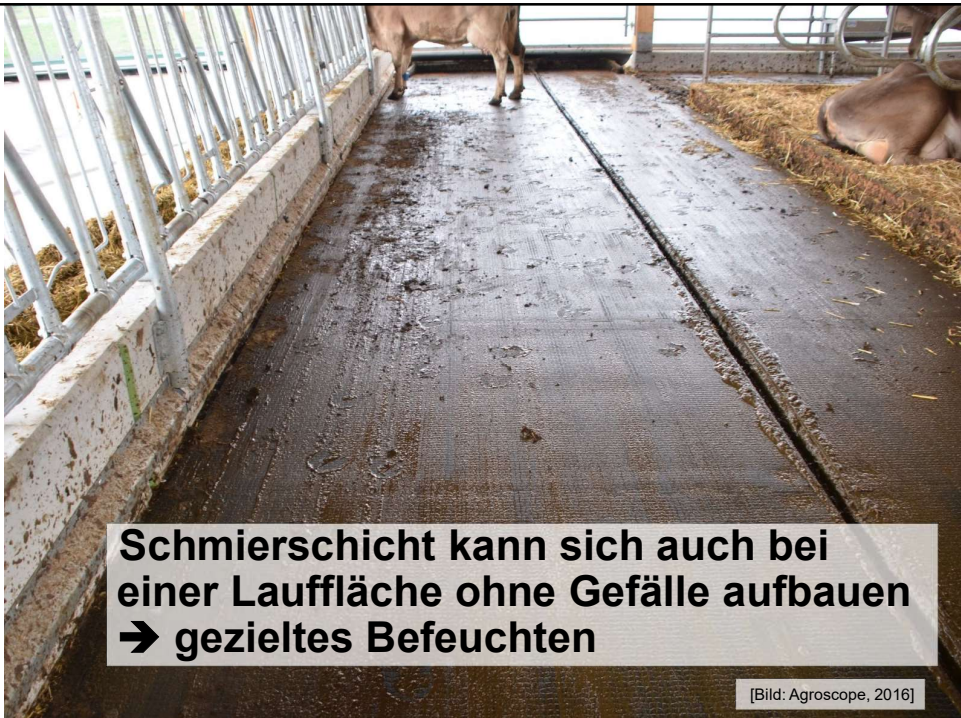
**Schmierschicht kann sich auch bei einer Lauffläche ohne Gefälle aufbauen  
→ gezieltes Befeuchten**

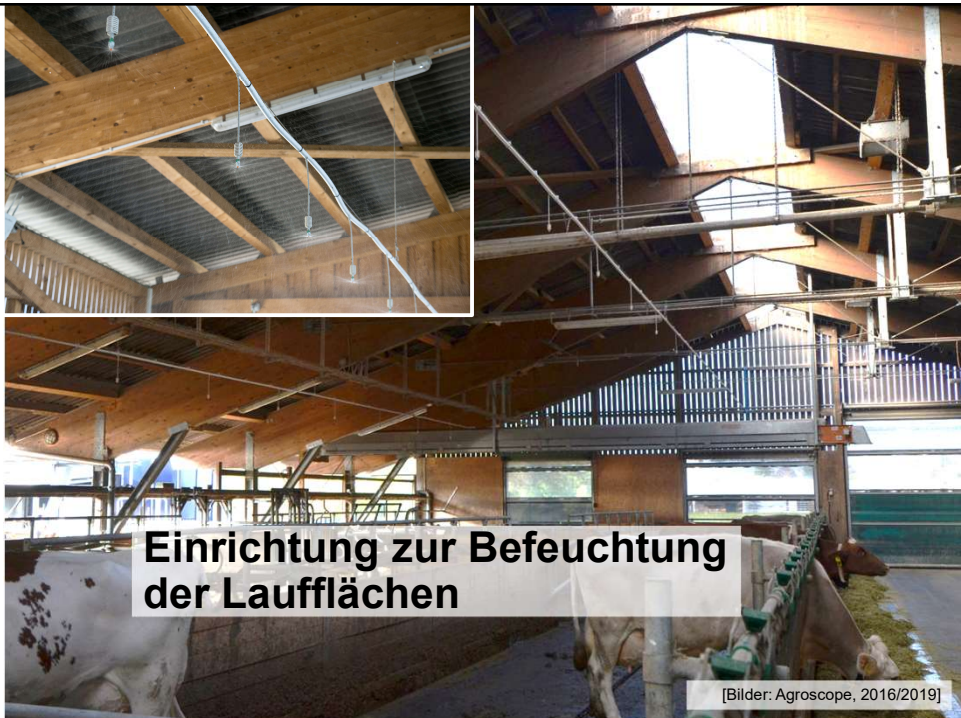
Einrichtung zur Befeuchtung der Laufflächen

- ⇒ ohne und mit Befeuchtung
- Befeuchtung mit einer Niederdruckvernebelung von oben

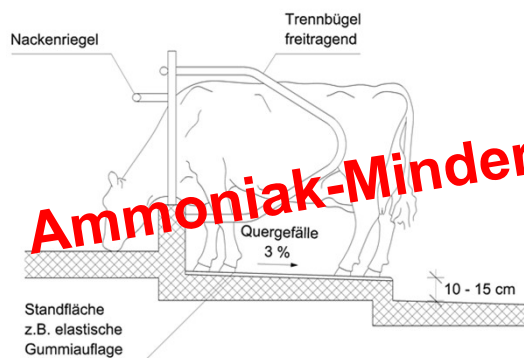
# Fressstände: Erhöhter Fressbereich mit Fressplatzabtrennungen

➔ Reduktion der stark verschmutzten Fläche

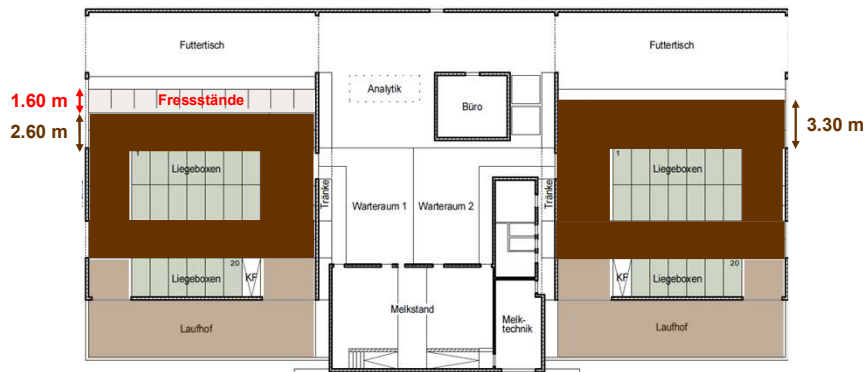
## Vergleichende Emissionsmessungen

→ Reduktion der stark verschmutzten Fläche hier um ca. 9 %

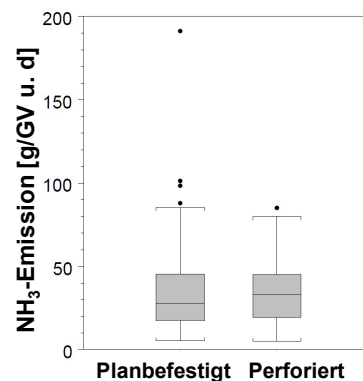
## Perforiert = NH<sub>3</sub>-Minderung?

Harnabfluss ins Lager  
 Luftaustausch durch Spalten

↑ NH<sub>3</sub>-Freisetzung Lager

Literaturdaten Messungen  
 Liegeboxenlaufstall Milchvieh  
 (planbefestigt: 19 Studien,  
 perforiert: 15 Studien)

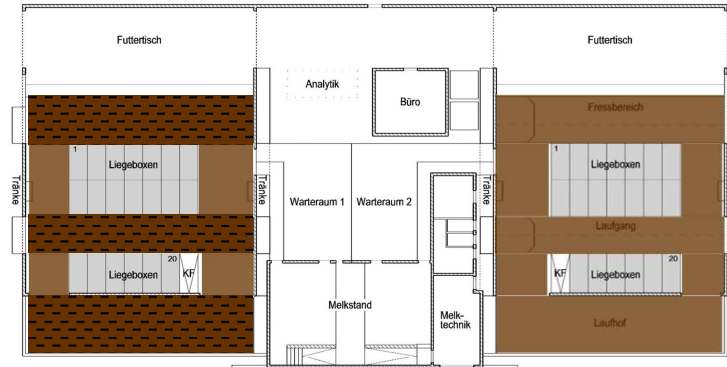
## Vergleichende Emissionsmessungen

### Perforierte Lauffläche

### Planbefestigte Lauffläche

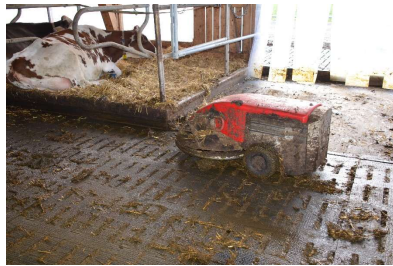
Baulich	perforiert	planbefestigt (Referenz)
Organisatorisch	Roboter ohne Wasser, mit Laufhof	12 x entmisten, mit Laufhof
	Roboter ohne Wasser, ohne Laufhof	12 x entmisten, ohne Laufhof
	<b>Roboter mit Wasser, ohne Laufhof</b>	<b>12 x entmisten, ohne Laufhof</b>
	ohne Roboter, ohne Laufhof	3 x entmisten, ohne Laufhof
	<b>→ Je 3-4 Messtage: Sommer, Übergangszeit, Winter</b>

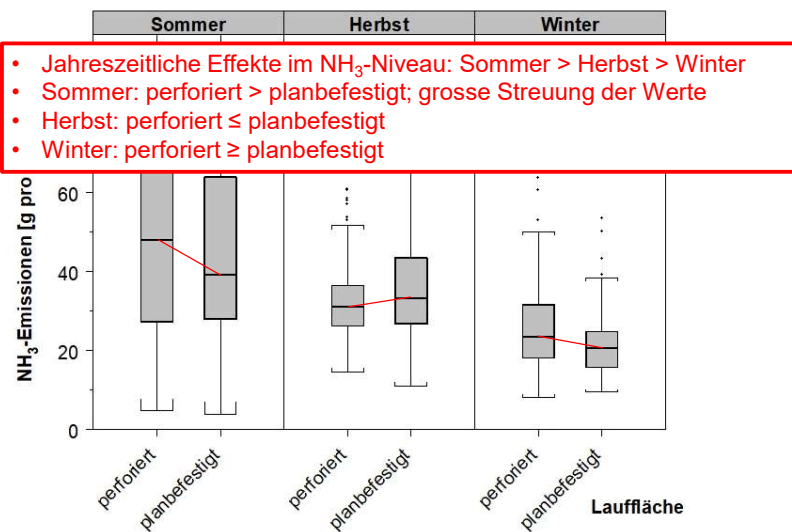
## 🇨🇭 NH<sub>3</sub>-Emissionen: Übersicht über 3 Jahreszeiten
